# **KORTLÆGNING AF PCB I INDELUFT OG MATERIALER**

**Universitetsbygninger  
Aarhus Universitet**

# Kortlægning af PCB i in-deluft og materialer Universitetsbygninger

## Aarhus Universitet

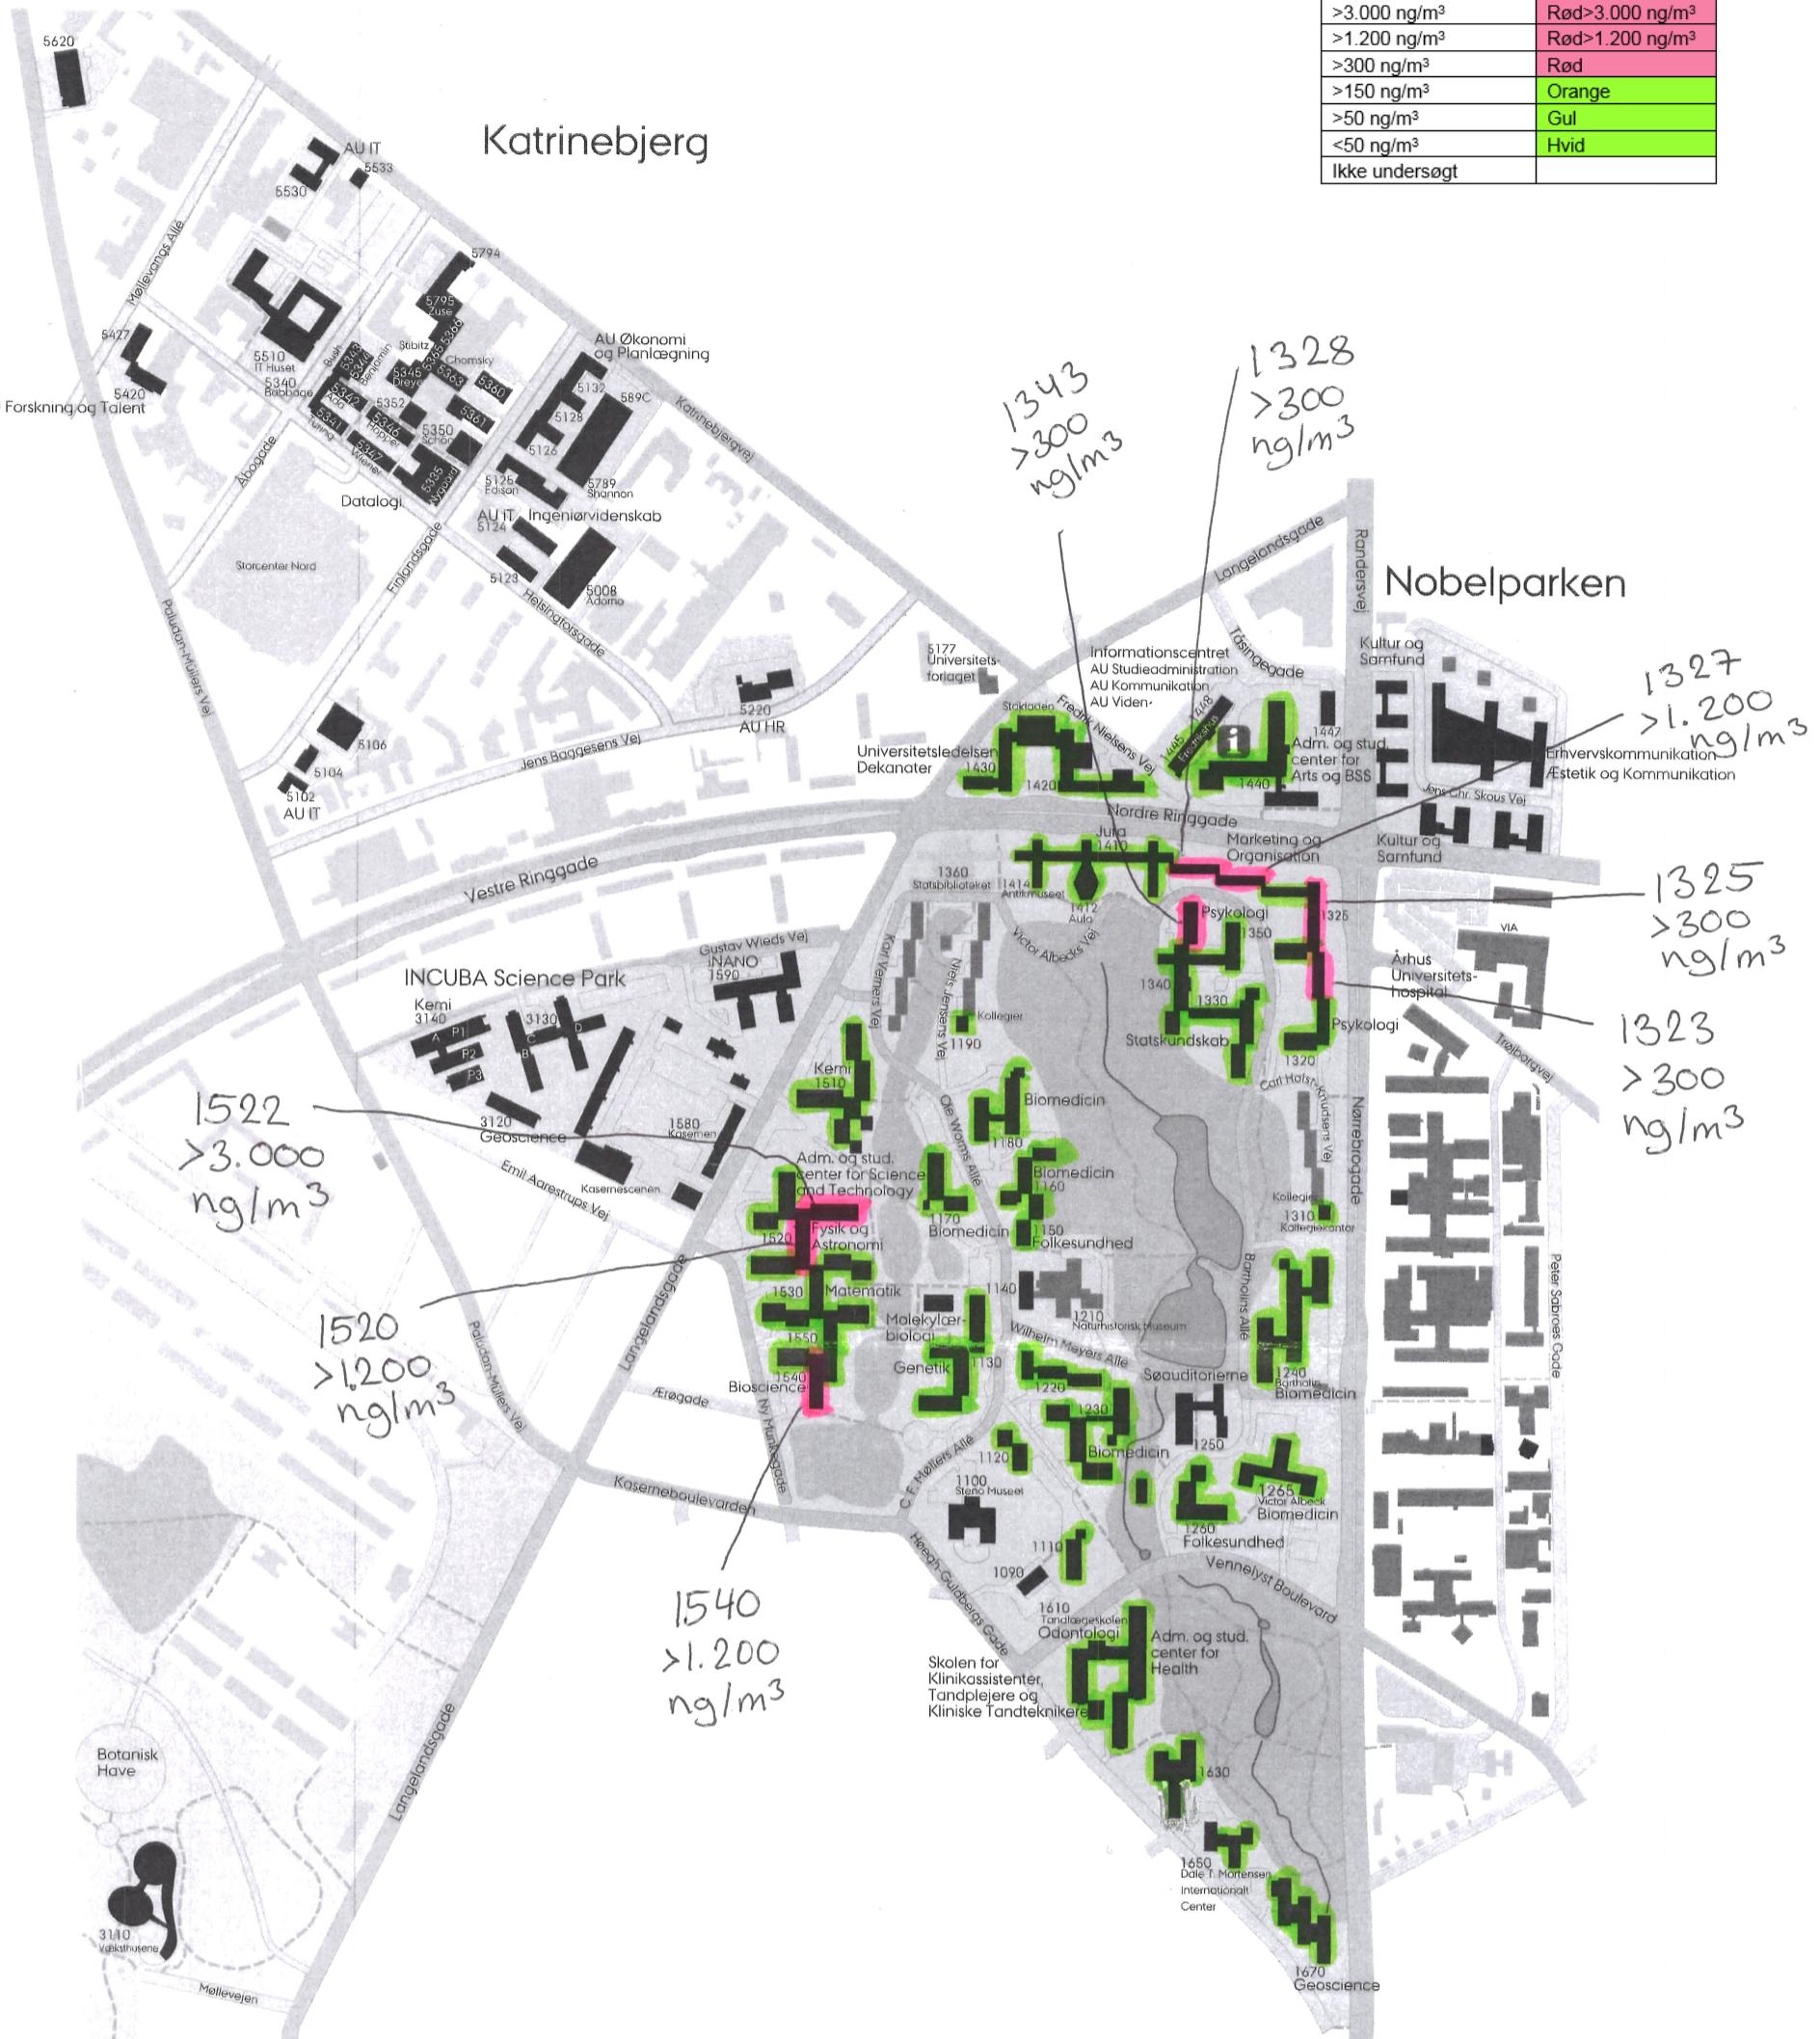
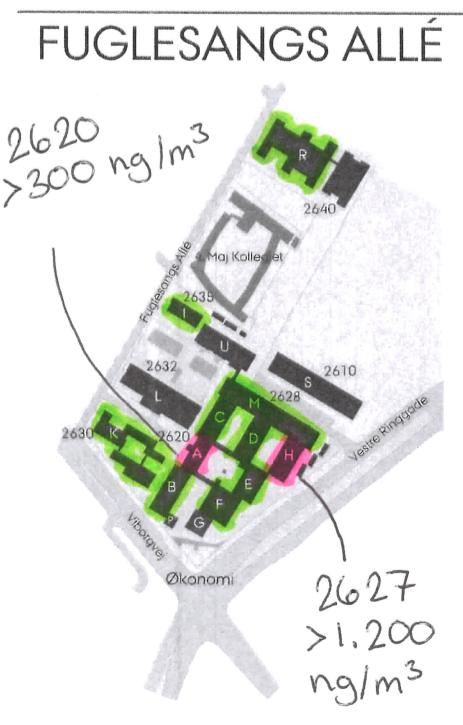
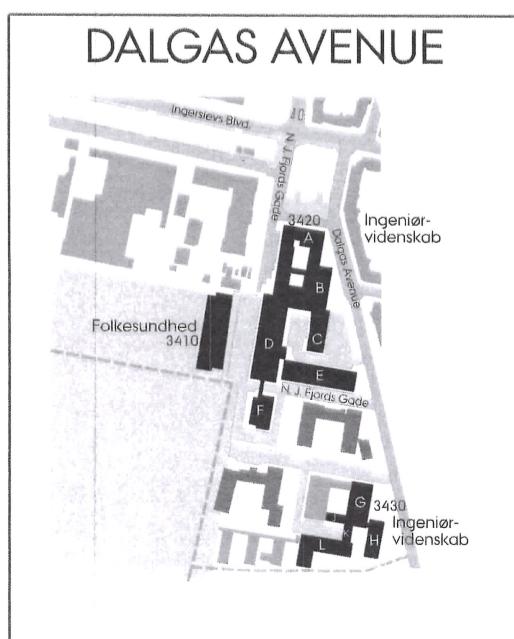
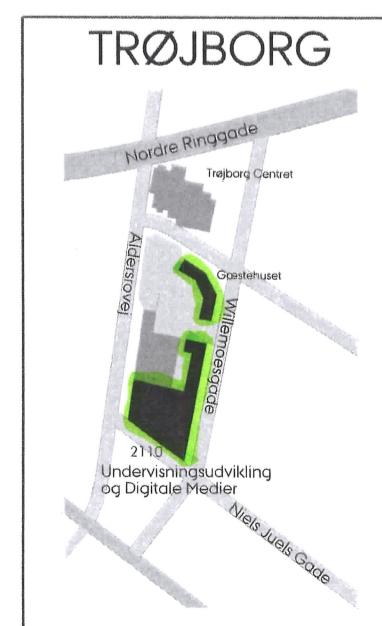
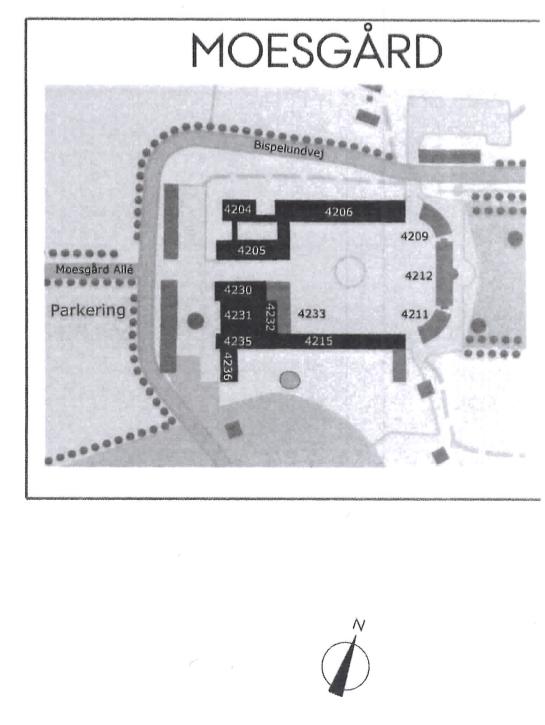
# Forsøgsvej 1

Kategori, Konc. ng/m <sup>3</sup>	Farve kode
>3.000 ng/m <sup>3</sup>	Rød >3.000 ng/m <sup>3</sup>
>1.200 ng/m <sup>3</sup>	Rød >1.200 ng/m <sup>3</sup>
>300 ng/m <sup>3</sup>	Rød
>150 ng/m <sup>3</sup>	Orange
>50 ng/m <sup>3</sup>	Gul
<50 ng/m <sup>3</sup>	Hvid
Ikke undersøgt

På oversigtplaner i bilag 2 er angivet følgende signatur forklaring for de indfarvninger der er vist. Ved hver bygning, som indgår i rød kategori er det det angivet, om koncentrationsniveauet er over 300, 1.200 eller 3.000 ng/m<sup>3</sup>.

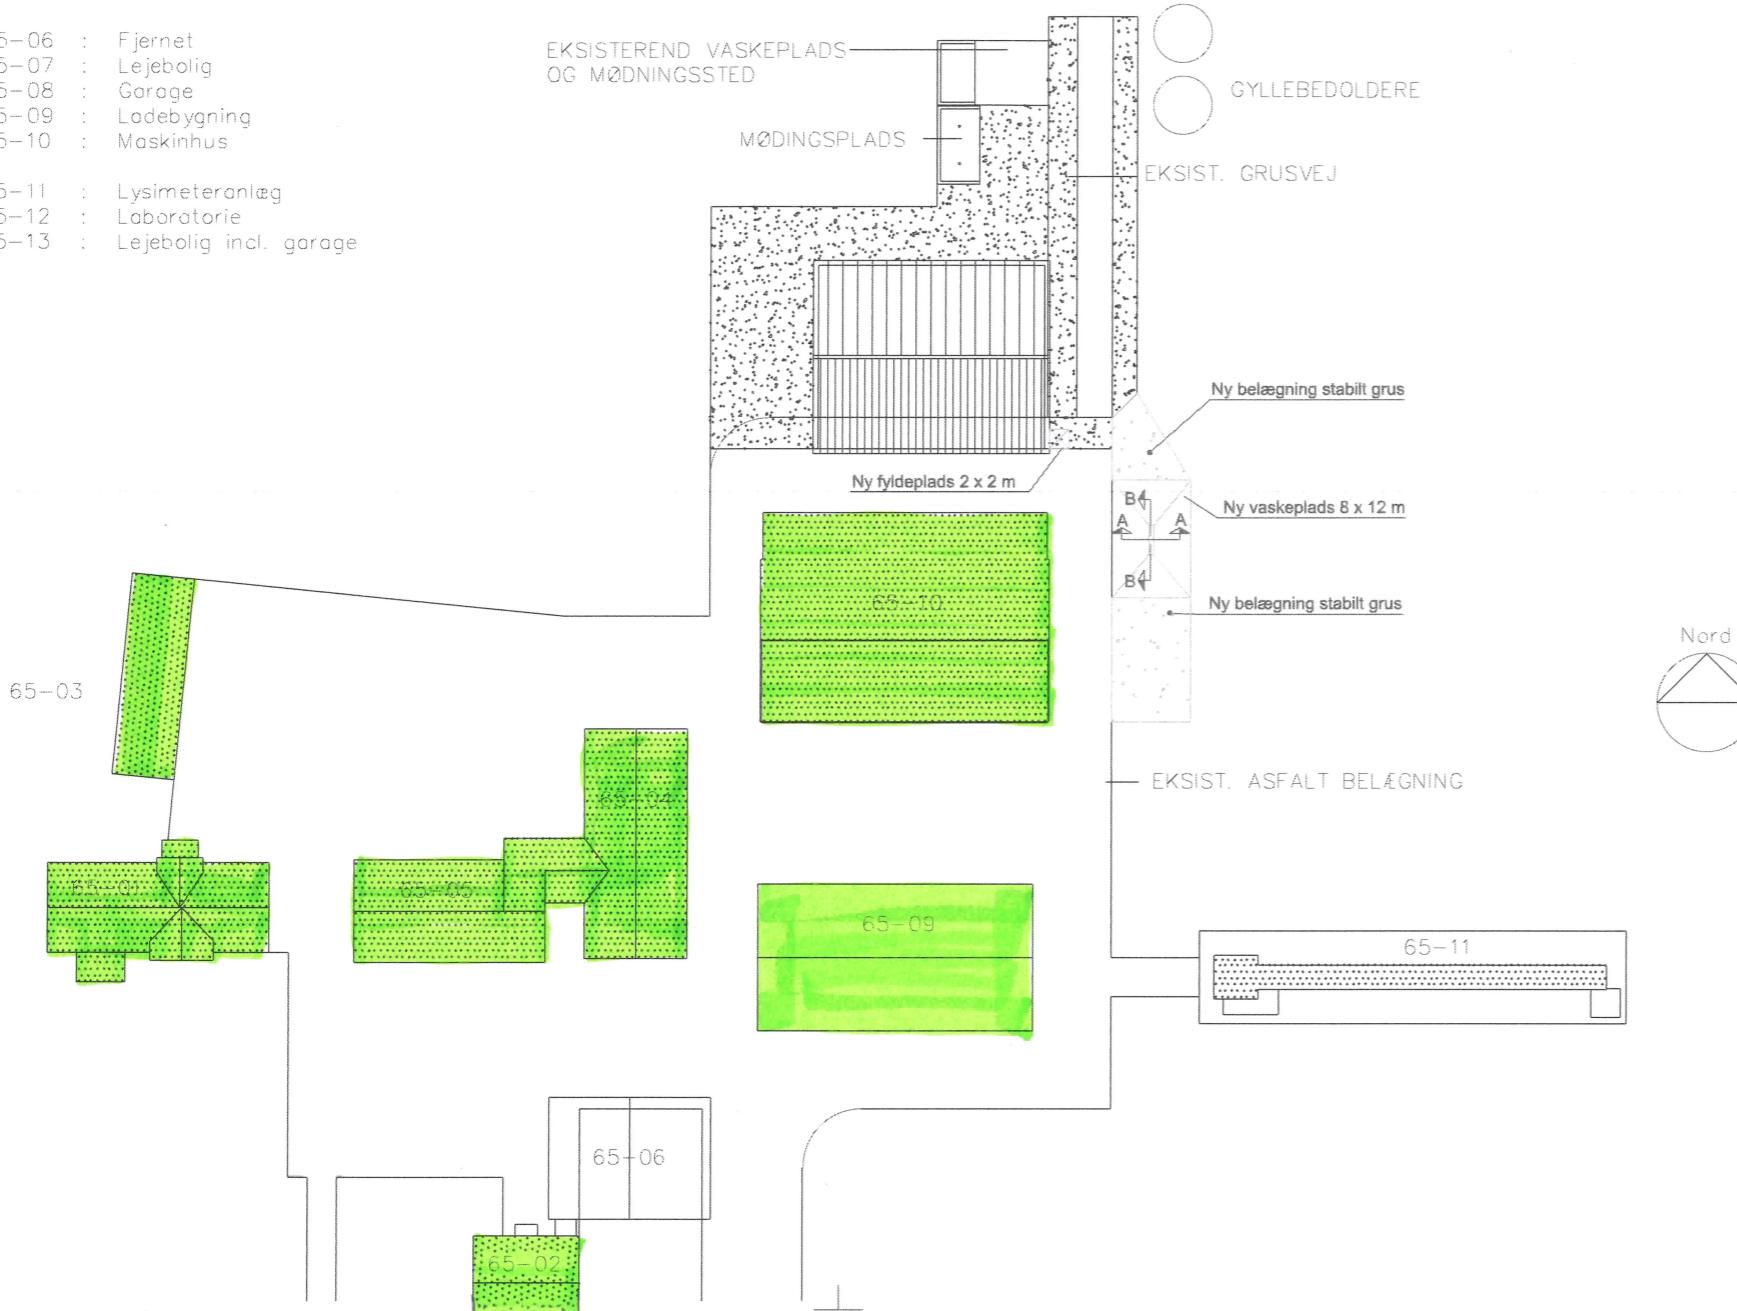
Kategori, Konc. ng/m <sup>3</sup>	Farve kode
>3.000 ng/m <sup>3</sup>	Rød>3.000 ng/m <sup>3</sup>
>1.200 ng/m <sup>3</sup>	Rød>1.200 ng/m <sup>3</sup>
>300 ng/m <sup>3</sup>	Rød
>150 ng/m <sup>3</sup>	Orange
>50 ng/m <sup>3</sup>	Gul
<50 ng/m <sup>3</sup>	Hvid
Ikke undersøgt

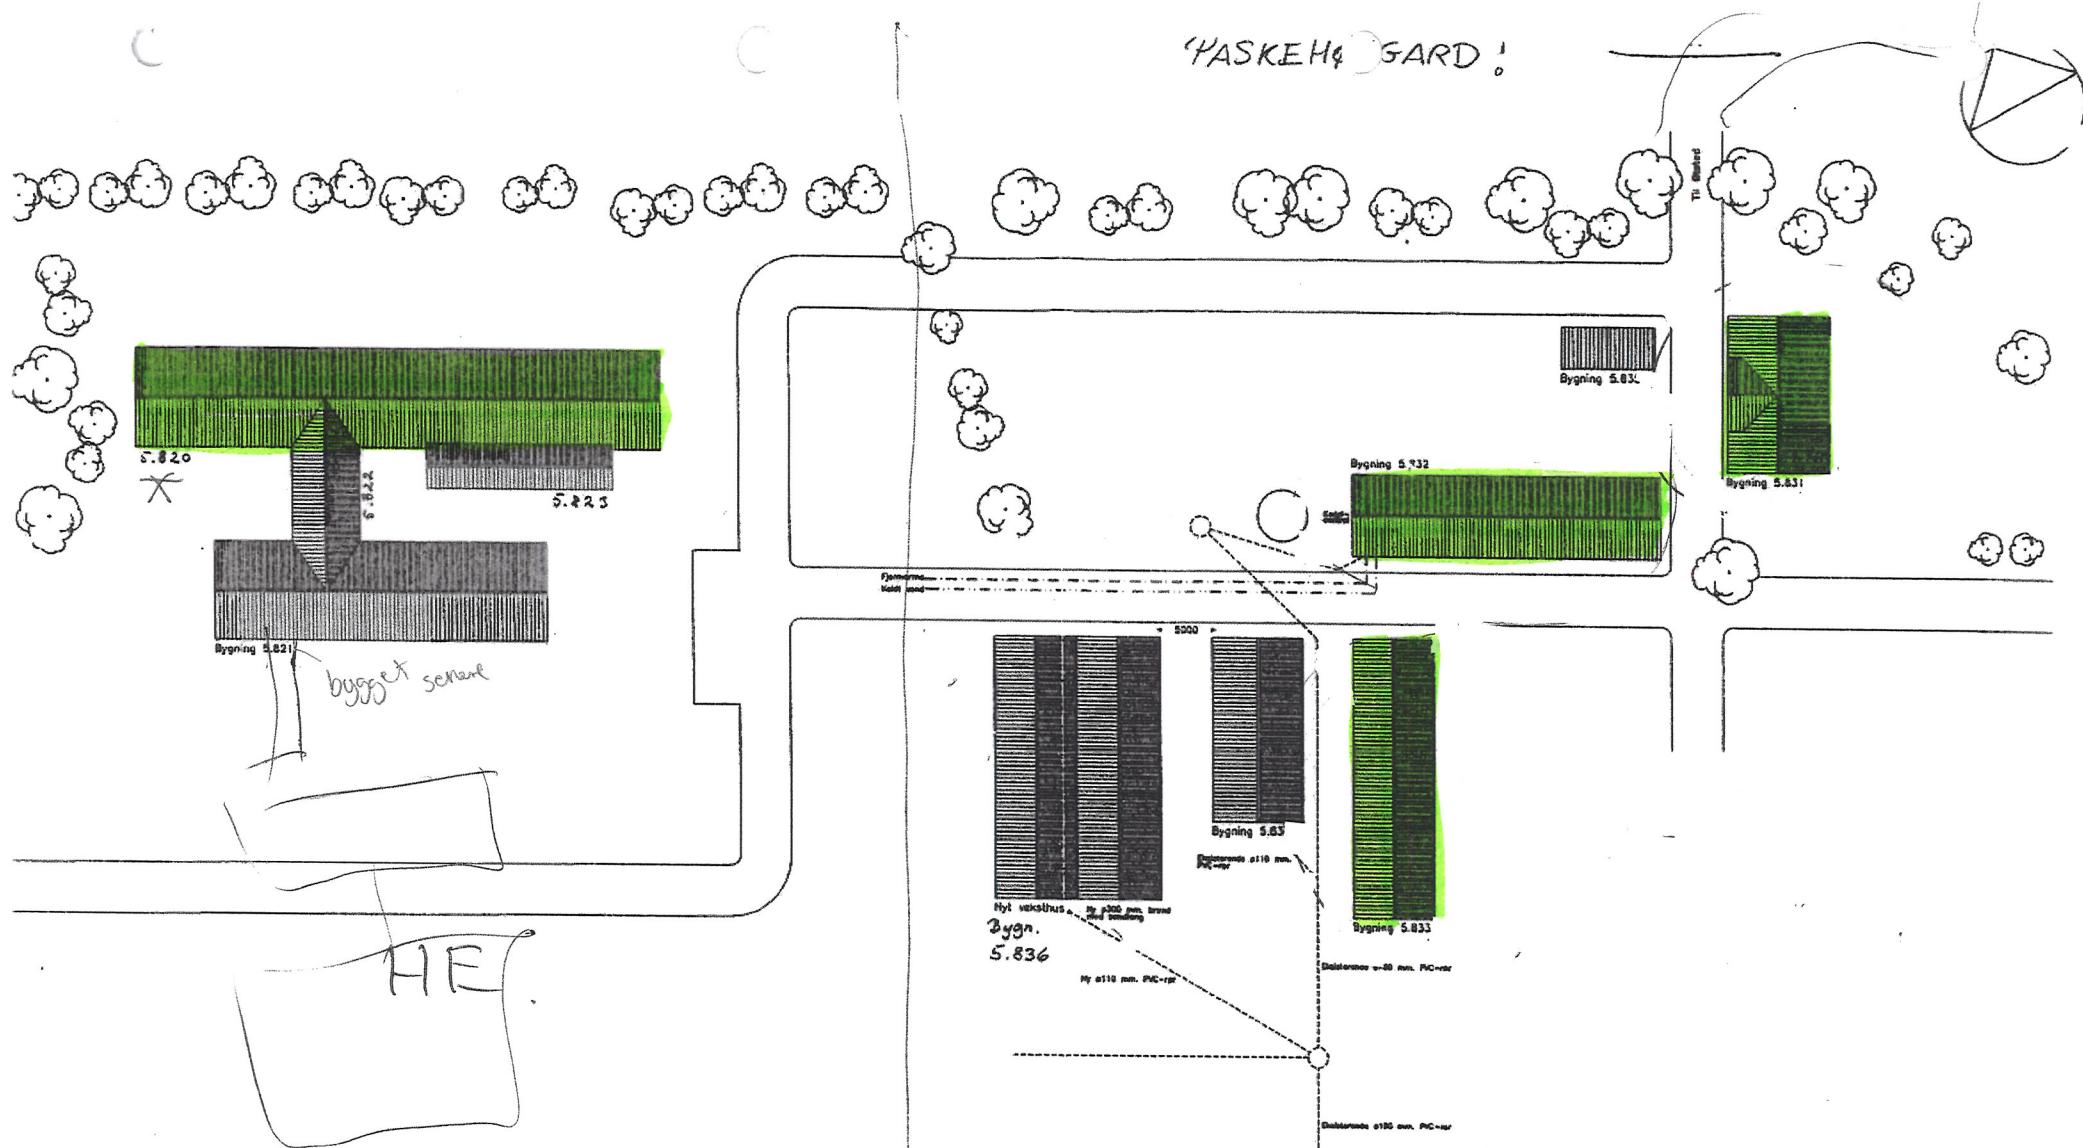
# PÅSKEHØJGÅRD!

Kategori, Konc. ng/m <sup>3</sup>	Farve kode
>3.000 ng/m <sup>3</sup>	Rød>3.000 ng/m <sup>3</sup>
>1.200 ng/m <sup>3</sup>	Rød>1.200 ng/m <sup>3</sup>
>300 ng/m <sup>3</sup>	Rød
>150 ng/m <sup>3</sup>	Orange
>50 ng/m <sup>3</sup>	Gul
<50 ng/m <sup>3</sup>	Hvid
Ikke undersøgt

AARHUS UNIVERSITET, Páskehøjgård, Hvidbjergvej 21, Ølsted

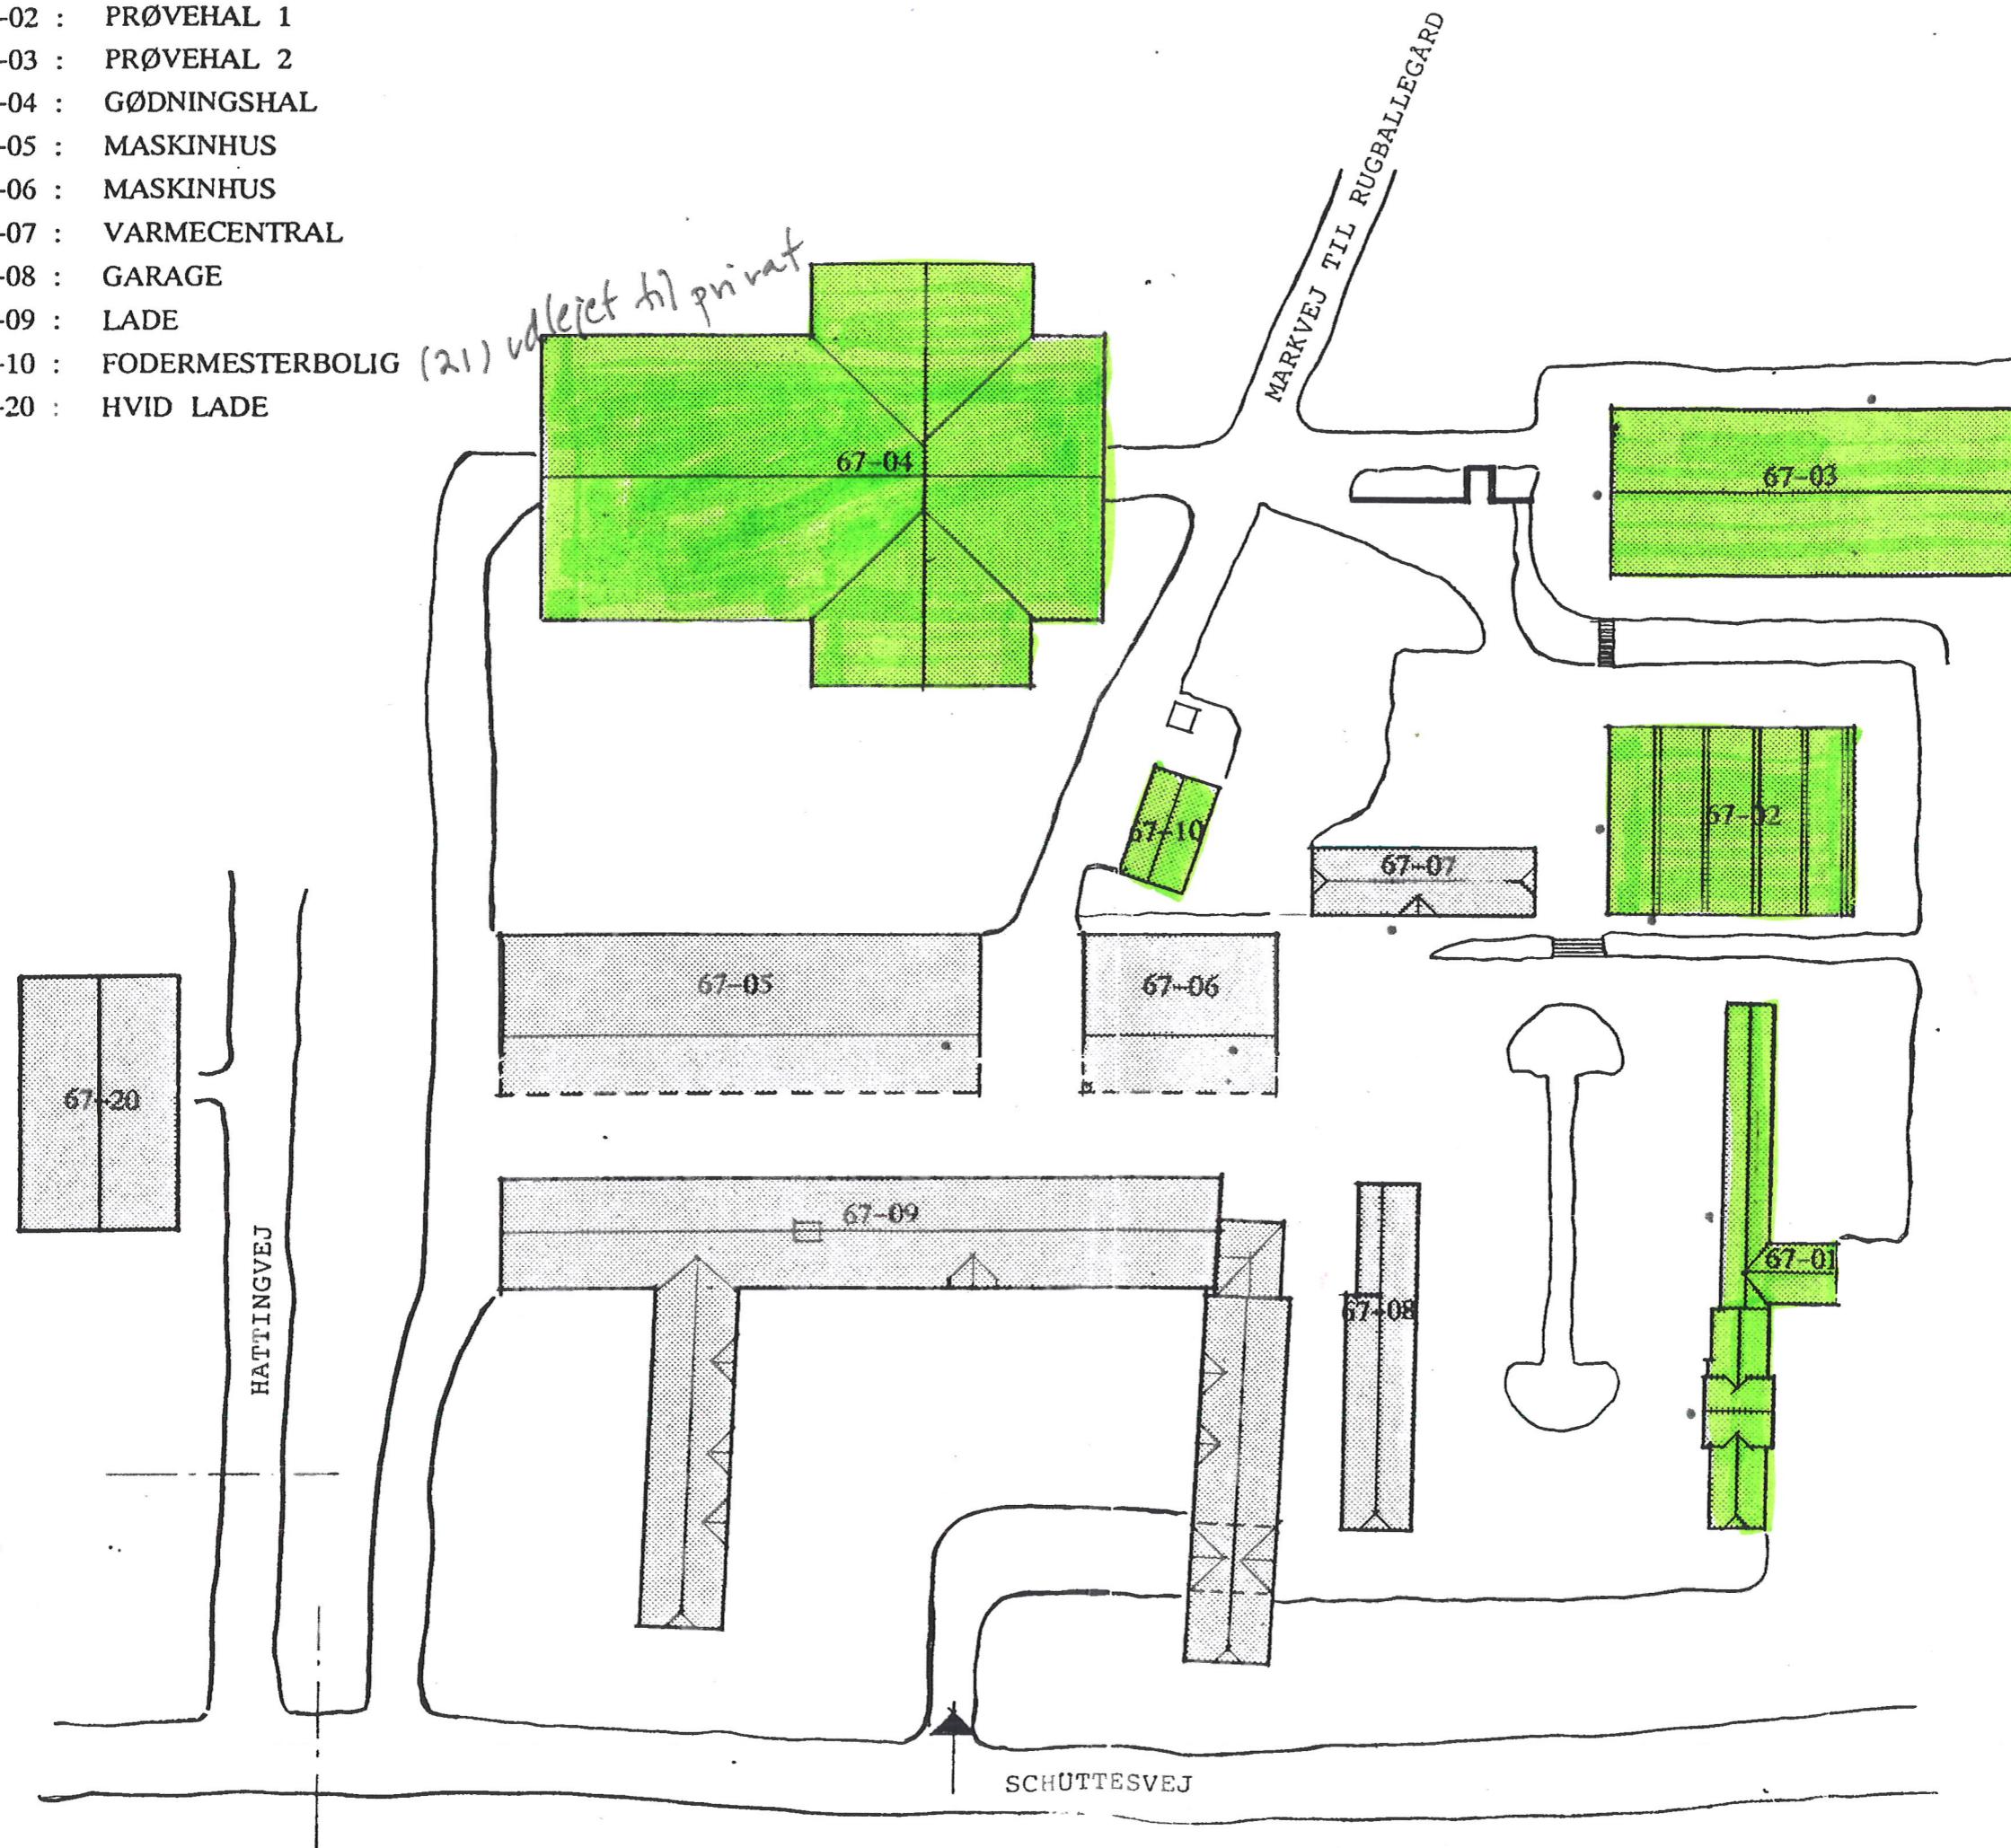
BYGHOLM

Kategori, Konc. ng/m <sup>3</sup>	Farve kode
>3.000 ng/m <sup>3</sup>	Rød >3.000 ng/m <sup>3</sup>
>1.200 ng/m <sup>3</sup>	Rød >1.200 ng/m <sup>3</sup>
>300 ng/m <sup>3</sup>	Rød
>150 ng/m <sup>3</sup>	Orange
>50 ng/m <sup>3</sup>	Gul
<50 ng/m <sup>3</sup>	Hvid
Ikke undersøgt
